دوین کنفرانس ملی تجربیات ساخت تأسیسات آبی شبکه های آبیاری و
زهدکش

2nd Iranian Conference on Construction experiences of Hydraulic structures
and Irrigation and Drainage networks (ICCHID)

بررسی راهکار علاج بخشی بند انحرافی قازان قایه مراوه تپه واقع در استان گلستان

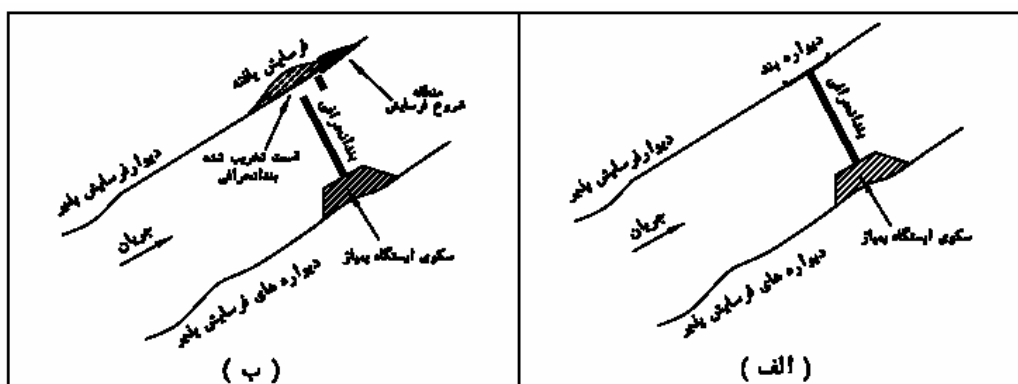
با توجه به این که سکوی ایستگاه پمپاژ کاملاً با دیواره سنگ و سیمان محافظت شده است، قسمت مقابل آن یعنی جناح چپ رودخانه در معرض فرسایش و آبشستگی قرار داشته است. همچنین برخورد جریان به دیواره سکوی ایستگاه پمپاژ و انحناى جریان به سمت چپ رودخانه مسئله را بغرنج تر کرده است (شکل ۱-الف).

با توجه به این که بند انحراف در سمت چپ، دارای دیوار حائل و محافظتی از سنگ و سیمان بوده است، در نتیجه فرسایش کناره های رودخانه از انتهای این دیوار شروع شده است (شکل ۱-ب). همچنین بستر رودخانه نیز در پایین دست بند انحرافی نزدیک به سمت چپ در معرض فرسایش قرار گرفته است. با شسته شدن کناره های سست رودخانه در سمت چپ و خالی شدن زیر پی دیوارهای حائل بند انحراف از پایین دست، واژگونی دیوار سنگ و سیمان را به دنبال داشته است (شکل ۱-ب).

شکل (۱): شکل شماتیک محل بند انحراف و سکوی ایستگاه پمپاژ
الف) قبل از تخریب ب) پس از تخریب

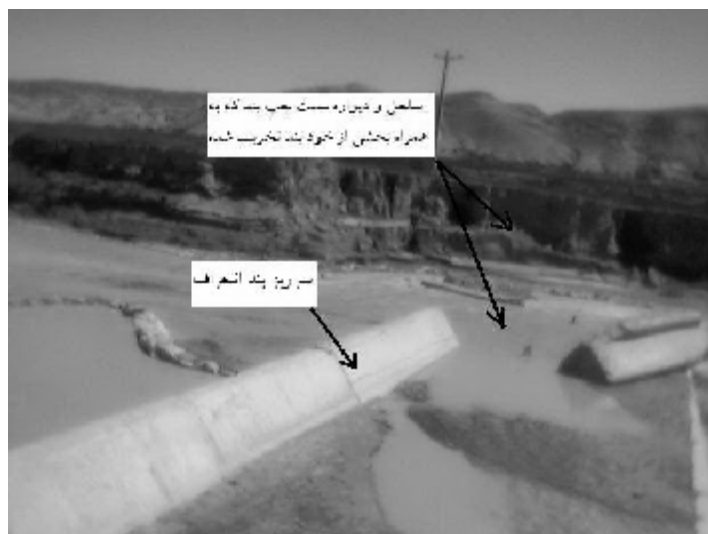
با توجه به این که دیوار حائل سنگ و سیمانی سمت چپ بند انحراف اتصال مناسبی با بدنه بتنی سرریز و حوضچه آرامش بند نداشته است، در نتیجه همراه با واژگون شدن دیوار، قسمتی از سرریز و حوضچه آرامش بند انحراف هم در محل اتصال با دیوار حائل تخریب شده است (شکل ۲). در حقیقت در شرایط فعلی با توجه به این که سازه ایستگاه پمپاژ سمت راست، باعث کاهش سطح مقطع جریان شده است، در نتیجه رودخانه در این منطقه با گسترش عرضی مواجه شده و مسیر خود را بیش از پیش تغییر داده است (3و6). حاصل این فرسایش واژگون شدن دیوار سمت چپ بند انحرافی و قسمتی از خود بند و حوضچه آرامش آن بوده است. حوضچه رانش و کانال آبرسانی در شرایط مناسب و مطلوبی قرار دارند و به نظر می رسد که در زمان های بهره برداری با مشکل حاضی مواجه نگردند. (شکل ۲).

شکل (۲): ساحل چپ بند قدیمی که به کلی تخریب شده است

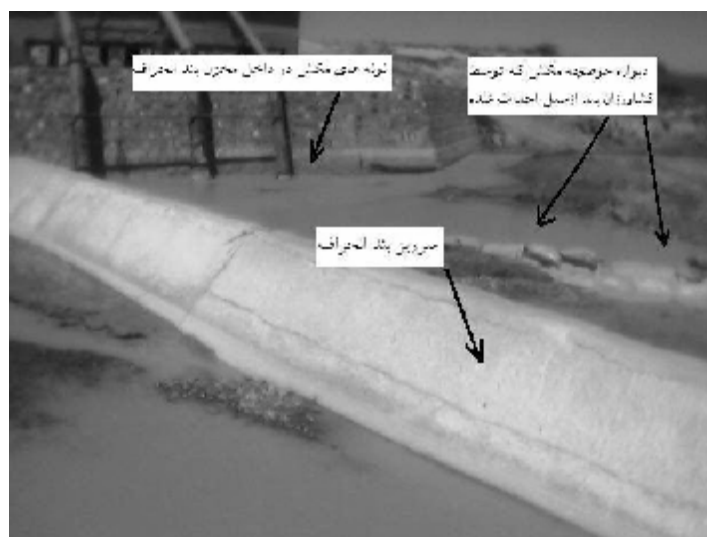
با توجه به موارد فوق، کشاورزان برای افزایش کارایی بند انحراف مذکور با احداث یک کانال و یا دیواره خاکی نسبتاً کوتاه که در فصل کم آبی بتواند جریان رودخانه را به سمت حوضچه مکش هدایت نماید، این مشکل را بر طرف نموده‌اند. ولی این دیوار بلافاصله پس از سیلاب های فصلی تخریب شده و حوضچه مکش پر از رسوب می-شود (شکل ۳).

شکل (۳): حوضچه مکش حاوی رسوبات.

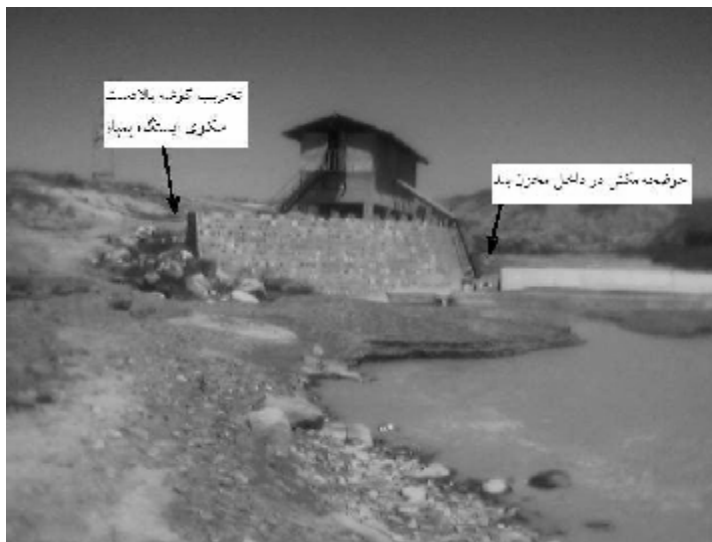
دیواره سمت راست ساحل رودخانه که ایستگاه پمپاژ بر روی سکویی در دامنه آن ساخته شده است، به علت استفاده از شمع کوبی و وجود دیوار حفاظتی سنگ و سیمان در شرایط پایدار باقی مانده است. با این حال، در یکی از طغیان‌های اخیر که تنگ شدگی مقطع جریان و عدم تکافوی ارتفاع دیوار ساحلی بند انحراف باعث شده که رودخانه ایستگاه را دور بزند، تخریب هایی در گوشه سمت راست سکوی ایستگاه بوجود آمده است (شکل ۴). در حال حاضر، مشکل رسوبگیری حوضچه مکش که در فواصل زمانی کوتاه مدت باید رسوبگیری شود و خطراتی که

رسوبات برای پمپ ها دارند، کاملاً مشهود است. همچنین تخریب بند انحراف باعث عدم بالا آمدن سطح آب برای کارکرد مناسب پمپ ها شده است.

شکل (۴): نمایی از فرسایش سکوی ایستگاه پمپاژ ساحل راست

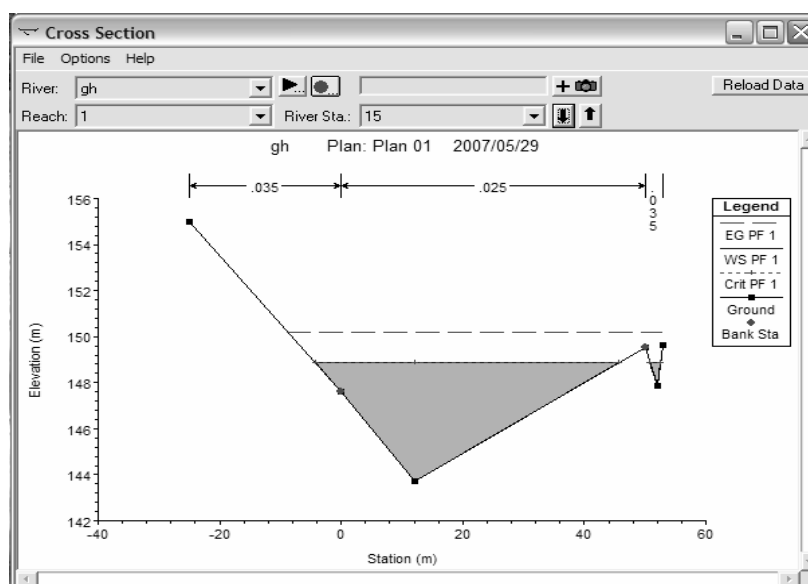
همچنین نتایج مدل نشان می دهد که ارتفاع دیواره های حفاظتی سکوی ایستگاه پمپاژ کم بوده که در نتیجه جریان سیلابی قادر به دور زدن سکوی ایستگاه پمپاژ شده است. شکل (۵) وضعیت مقطع ایستگاه پمپاژ و قرارگیری ایستگاه در وسط بستر رودخانه در هنگام وقوع دبی طرح را نشان می دهد. پروفیل طولی جریان در مسیر رودخانه و تغییر حالت وضعیت جریان نیز در شکل (۶) نشان داده شده است (۷).

شکل (۵): وضعیت مقطع ایستگاه پمپاژ در زمان وقوع سیلاب طرح

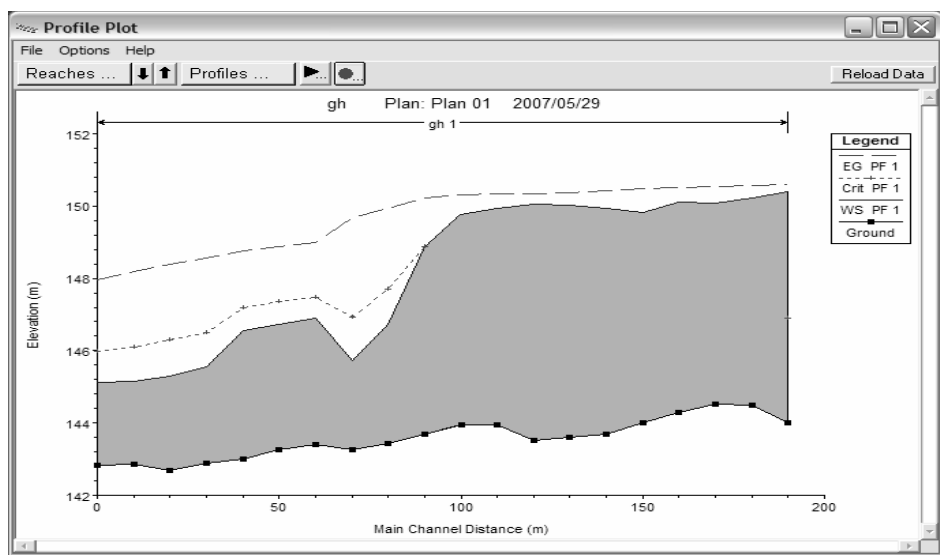
شکل (۶): پروفیل طولی جریان در بازه مورد مطالعه در زمان وقوع سیلاب طرح
