مشکلات اجرایی پروژه کانال اصلی دشت عباس

امید صالحی، فرامرز پیرگلو و مهرداد رجبی^۱

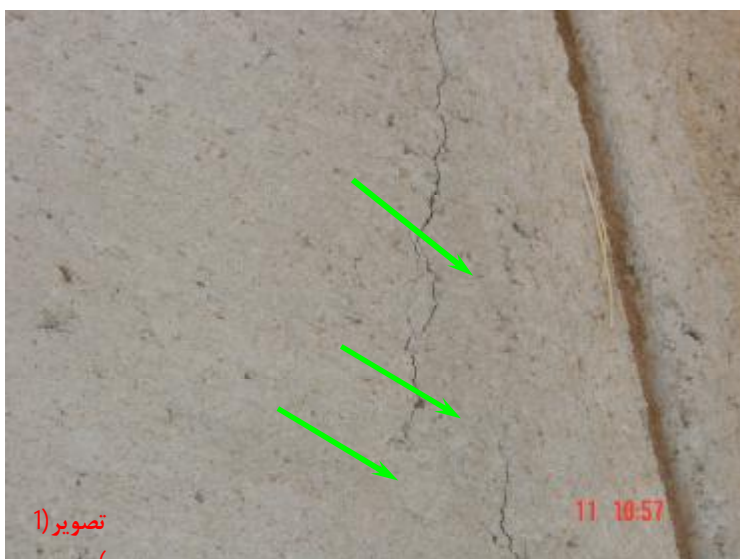
توضیح: پس از گذشت چند ماه از پایان عملیات لاینینگ در کانال اصلی دشت عباس در بعضی نقاط بخصوص در قسمتهایی از کانال که بدنه کانال را قسمت خاکبرداری شده تشکیل میداد (منظور از این موضوع این است که بدنه کانال در قسمت زمین طبیعی بوده و در قسمت خاکریزی نبوده است) مشاهده شد که در پارتهای پائینی دو دیواره کانال ترکهایی بوجود آمده است. در بررسی دقیق ترکها مهمترین نکته این بود که ترکها به صورت سطحی نبوده و به اندازه ضخامت بتن ادامه دارند. در ضمن در کف کانال این ترکها مشاهده نشد.

ترکها گاهی بصورت طولی، گاهی عرضی و بعضاً به صورت قطری در بتن پیشروی کرده بودند و جهت مشخصی نداشتند و عمدتاً در یک سوم پائینی دیواره دوطرف کانال پدید آمده بودند. تصویر (1) نشانگر خود ترکهای ایجاد شده و تصویر (2) نشان دهنده جنس زمین زیر لاینینگ (MudStone) می باشد.

با توجه باینکه گلسنگ یا همان رس مدستون هنگامی که در مجاورت آب یا رطوبت قرار گیرد مقداری اضافه حجم پیدا می کند طبق بررسی های انجام شده دلیل اصلی ترکها همین موضوع تشخیص داده شد. بناچار بدلیل اینکه کار اجرای کانال چند ماهی بود به پایان رسیده بود راهی جز ترمیم ترکهای بوجود آمده نبود. در نتیجه برای آنکه بتوانیم ترکها را به طور کامل ترمیم کنیم ابتدا کمی ترکها را عمداً بزرگتر و عریض تر کرده و سپس با مصالح انعطاف پذیر و چسبنده (مخلوطی از درصدهای معین ماسه ریز و سیمان و گروت) به طور کامل داخل ترکها را پر نموده و اشکال ایجاد شده برطرف گردید و در تاریخ 83/11/17 به لطف و حول و قوه الهی کانال به صورت آزمایشی آبگیری شد و نتیجه زحمات شبانه روزی و بی وقفه پرسنل تلاشگر شرکت نصر سمنان به ثمر نشست. تصاویر (3) و (4) بترتیب کانال تمام شده و در حال آبگیری میباشد.
